# Exceptional problems for grouting in power station construction in exposed locations

## Außergewöhnliche Aufgabenstellungen an die Injektionstechnik im Kraftwerksbau in exponierten Lagen

**Keywords** power station construction; grouting technology; waterproofing grouting; drilling and grouting technology

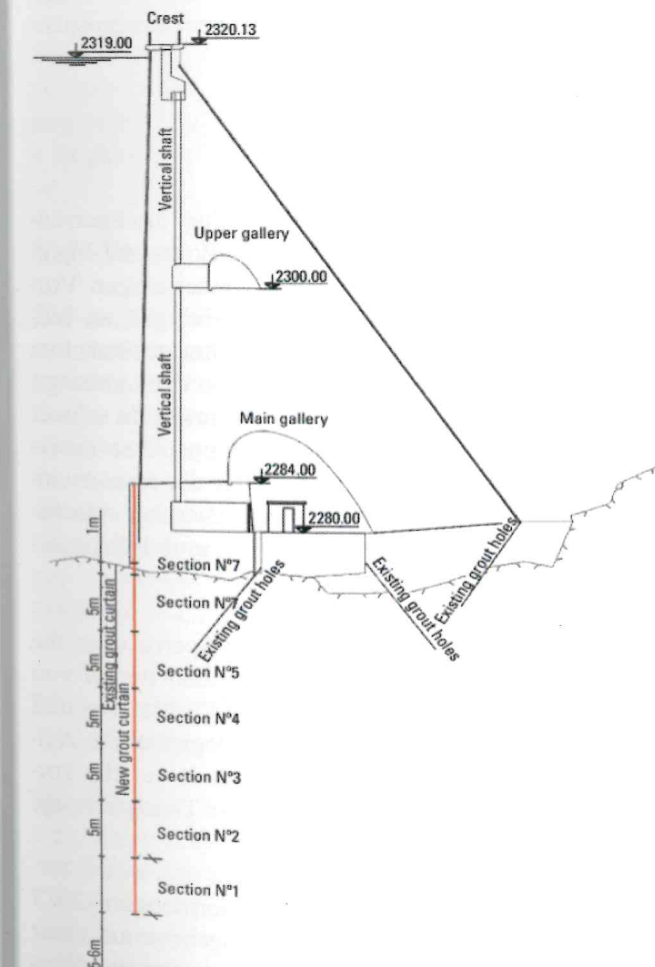
Fig. 1 Cross-section of the dam  
Bild 1 Querschnitt der Sperre

on the water side and repairing the existing grout curtain below ground down to a depth of about 40 m. A drilling pattern with primary holes spaced at 8 m and secondary and tertiary drilling in the gaps gave a final spacing of about 2 m. The starting point for drilling the grouting holes was a concrete toe slab about 70 cm wide at the foot of the dam on the water side (Fig. 1).

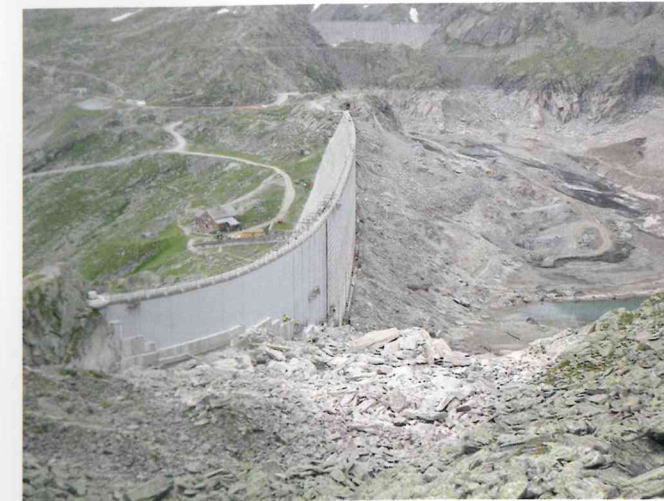
Fig. 2 Drilling work on the working scaffold  
Bild 2 Bohrarbeiten auf dem Arbeitsgerüst

water-side standing area was provided with an appropriate working scaffold in order to be able to carry out the drilling and grouting work (Fig. 2).

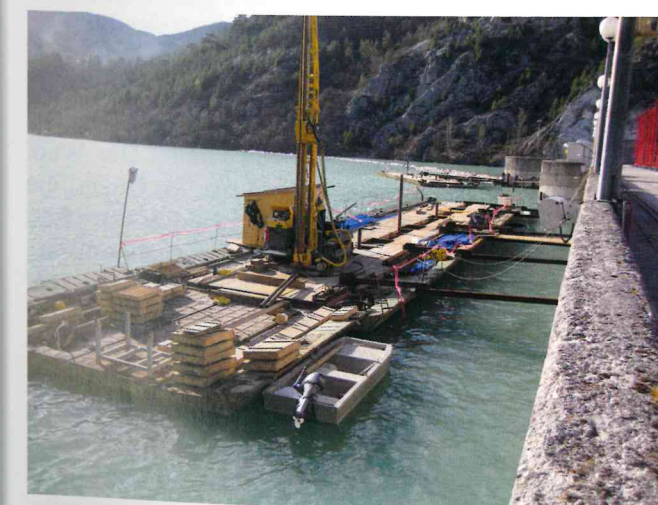
In the course of the filling, it became apparent that 122 mm diameter boreholes that had encountered karst cavities could also be filled with sand without problems. In this way, the boreholes were first filled with gravel and sand and then systematically grouted with cement/bentonite suspension according to the specified grouting scheme.

Fig. 5 Drilling platform on pontoons and core extraction with encountered karst cavities  
Bild 5 Bohrplattform auf Pontons und Kernprobeentnahme mit angetroffenen Karsthöhlräumen

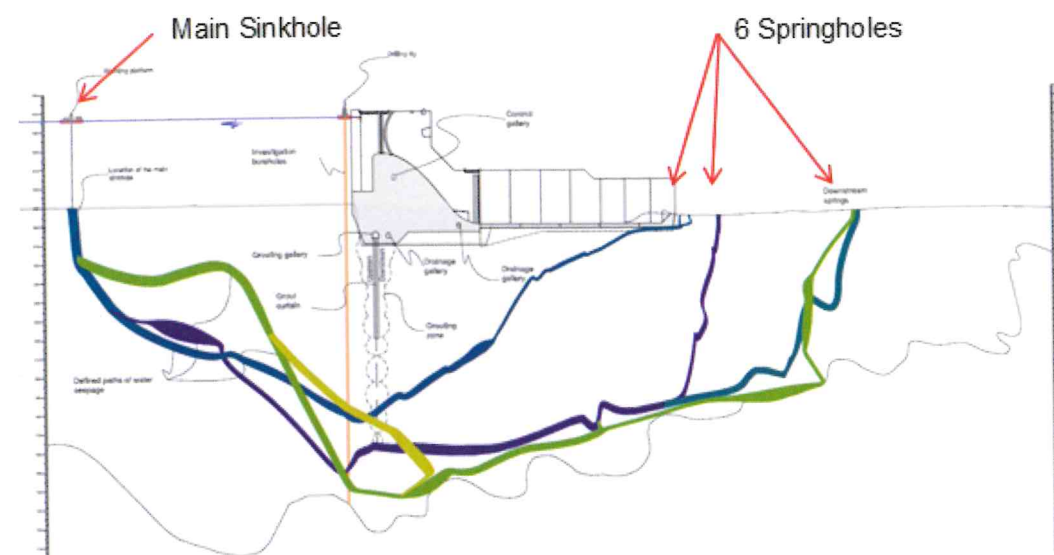
Continuous measurement of water losses showed a massive increase of leakage from 1.4 to 14 m<sup>3</sup>/s in a period of about 20 years. Detailed geophysical measurements showed that a sinkhole had formed about 200 m upstream of the dam, into which the water from the reservoir ran underground and reappeared in the riverbed further downstream in the form of altogether six spring holes (Fig. 4). These investigations made clear that the existing grout curtain under the dam was either not embedded deep enough into impermeable ground or had already been partially destroyed by the high flow speeds.

Fig. 4 Cross-section with passage of leaks  
Bild 4 Querschnitt mit Verlauf der Durchlässigkeiten

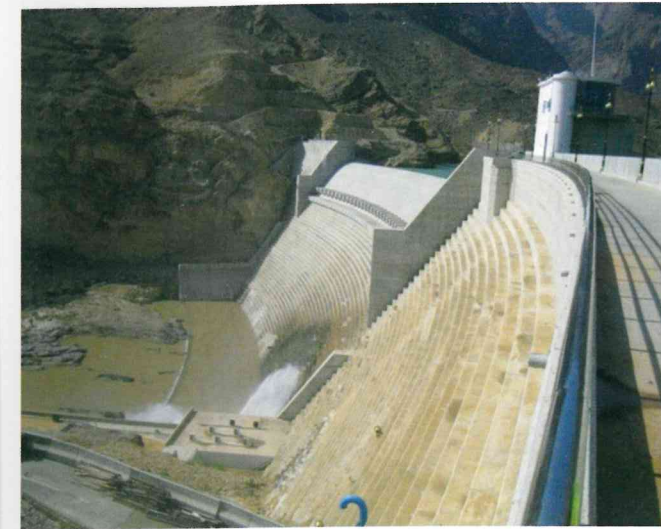
Fig. 6 Wadi Dayqah main dam (RCC) with flood spillway  
Bild 6 Wadi Dayqah Hauptdamm (RCC) mit Hochwasserüberfall

The main dam is a gravity RCC (Roller Compacted Concrete) dam with a height of about 75 m above the foundation level and a crest length of about 400 m, with a central flooding spillway at 172 m above sea level (Fig. 6). The side dam is a rockfill dam with an internal clay core, a height of about 50 m above foundation level and a crest length of about 360 m. The crest level is about 12 m higher than the main dam at 184 m a.s.l. After the first filling of the dam in 2010, significant permeability occurred at the foundation of the RCC dam and leaks in the rockfill dam and the ground beneath it. In the same year,

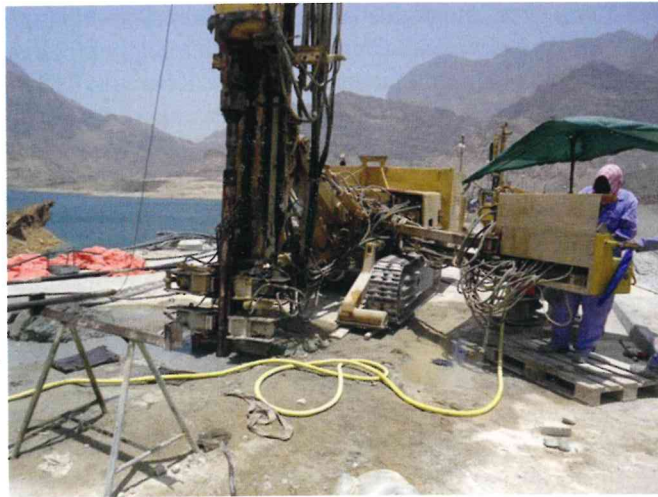
**Fig. 7** Grouting works to the side dam  
**Bild 7** Injektionsarbeiten am Seitendamm

existing grout curtain. Each row of holes consists of primary holes spaced at 12 m and secondary holes at 6 m. Further reductions of the hole spacings were provided by tertiary (3 m), fourth (1.5 m) and, where necessary, fifth stage holes with a spacing of 75 cm.

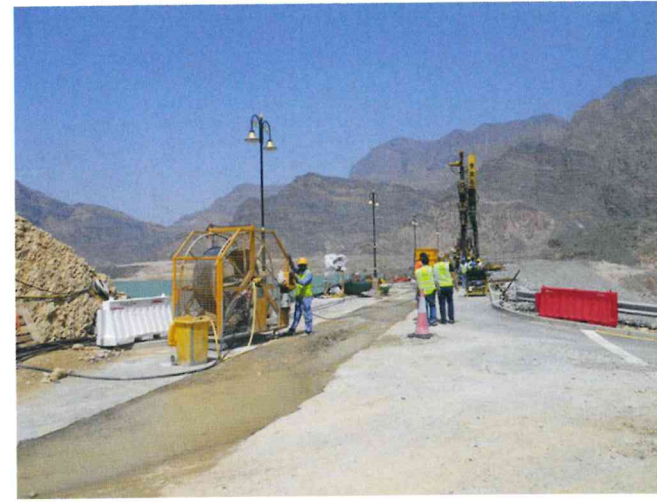
**Fig. 8** Bored piling work to the side dam  
**Bild 8** Bohrpflararbeiten am Seitendamm

In the tendering phase, the contractor offered in addition to the grouting measures an alternative concept with the construction of a secant pile wall about 30 m deep in the dam axis. In the course of negotiating the contract, the pile depth was specified at 40 m and carried out according to the design of the contractor (Fig. 8).

The specification for the construction of the pile wall was a minimum thickness of 500 mm with a maximum permeability of  $10^{-7}$  m/s. This was ensured by constructing individual secant piles with a bored diameter of 1070 mm and an axial spacing of 700 mm and an overlap of 800 mm. In order to maintain these requirements, an appropriate drilling template was erected on the dam crest. The verticality of each pile was also checked with a verticality measuring instrument from Jean-Lutz. The pile wall was constructed as primary and secondary

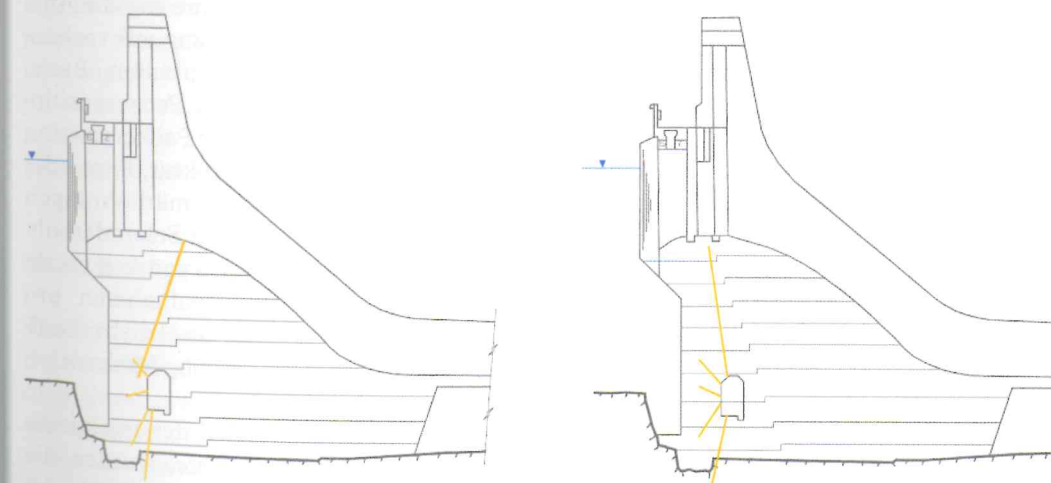
Boreholes from the crest of the flood spillway in Blocks P to S were relocated into the control passage (Fig. 12). Upward drilling up to 7 m simplified the drilling process since laborious scaffold construction on the spillway was no longer necessary. This also ruled out the danger of flooding of the drilling platform. The grouting of the upward holes could only be carried out using lost grouting packers.

Fig. 12 Drilling work on the flood spillway (Blocks P to S): a) drilled from the surface as tendered; b) drilled from the control passage according to the alternative proposal

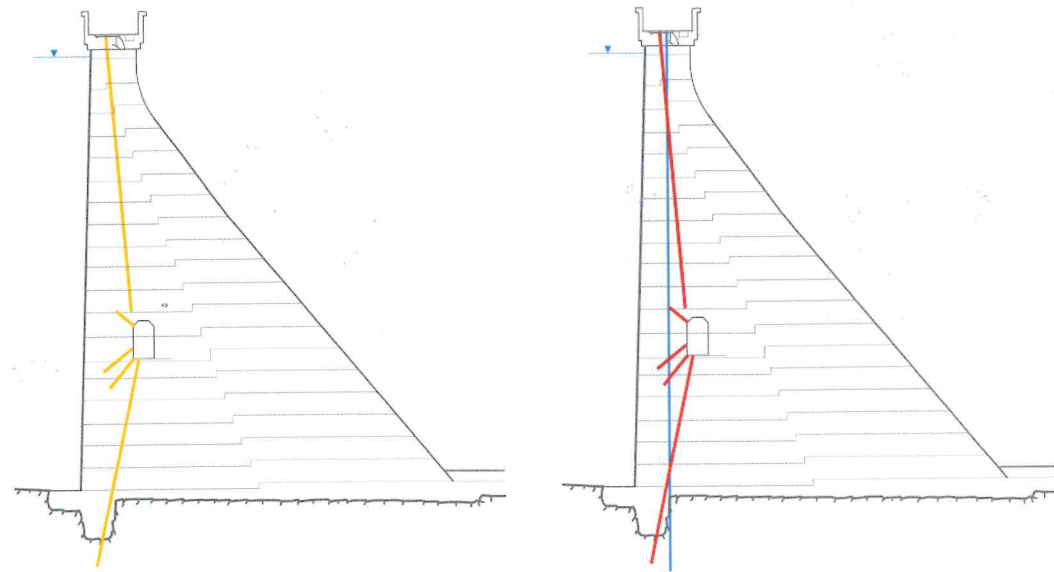
**Fig. 13** Drilling work on the middle blocks: a) as tendered with primary and secondary holes (yellow); b) as carried out with primary and secondary holes (red)  
**Bild 13** Bohrarbeiten im Bereich der Mittelblöcke: a) gemäß Ausschreibung mit Primär- und Sekundärbohrungen (gelb); b) gemäß Ausführung in Primär- und Sekundärbohrungen (rot)

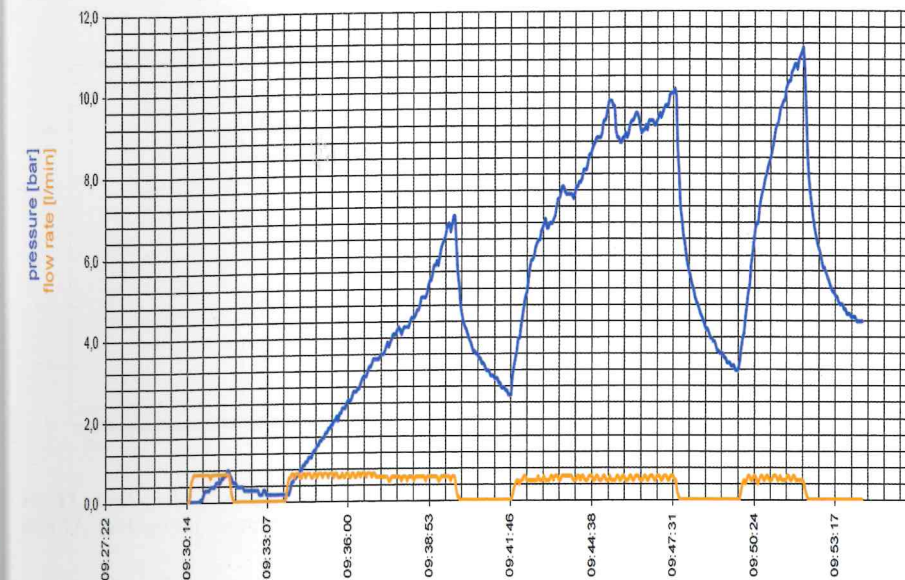
**Fig. 14** Grouting diagram, pressure/quantity  
**Bild 14** Injektionsdiagramm Druck/Menge

Bild 14 zeigt ein Injektionsdiagramm einer Zementinjektion (Injektionsdruck in blau und Pumprate in gelb). Der Injektionsdruck steigt stetig bis das Injektionskriterium erreicht wird. Nach jedem Pumpenstop fällt der Injektionsdruck ab und zeigt den effektiven Injektionsdruck (Ruhedruck), der für das Abbruchkriterium angewandt wird.

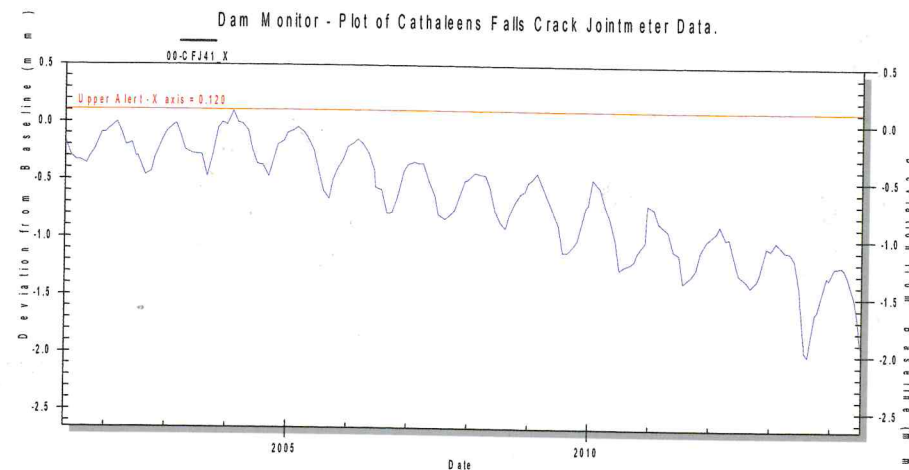
The last grouting measure was the mechanical sealing of the so-called dry cracks. This is a horizontal crack running through several blocks on the air side of the dam. Observation of the crack over several years documented seasonal opening and closing, with a permanent deflection of about 1.5 mm in the last ten years (Fig. 15). This crack was also sealed and mechanically joined with synthetic resin injected at low pressure. Fig. 16 shows the grouting work with synthetic resin (Rodur 510).

Fig. 15 Annual deflection of the dry crack  
Bild 15 Jährliche Verformung des Dry Cracks

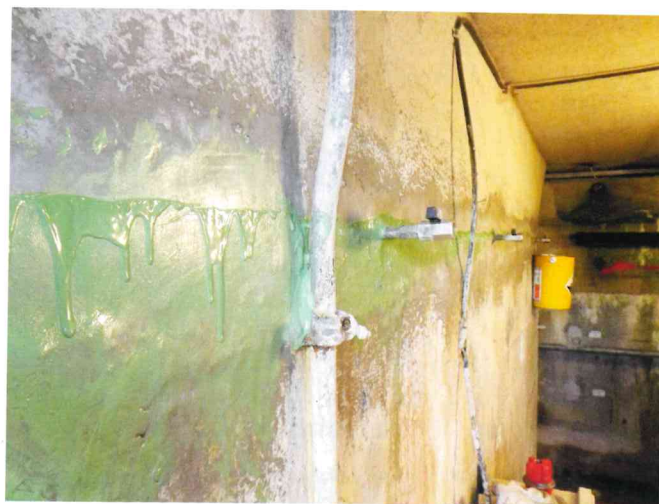
Fig. 16 Injection of the dry crack with synthetic resin  
Bild 16 Injektion des Dry Cracks mit Kunstharz

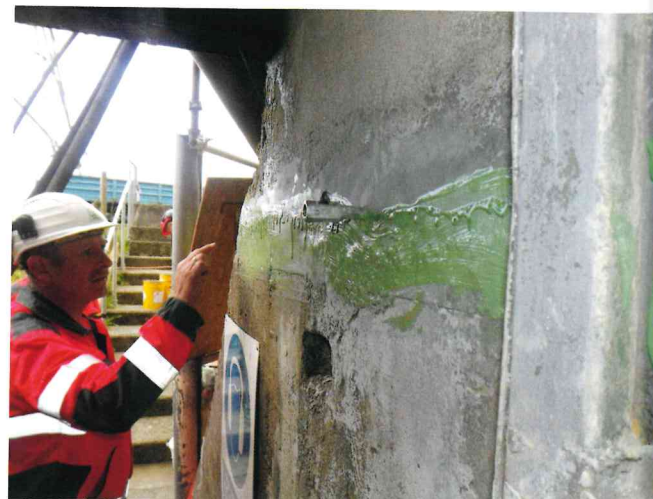
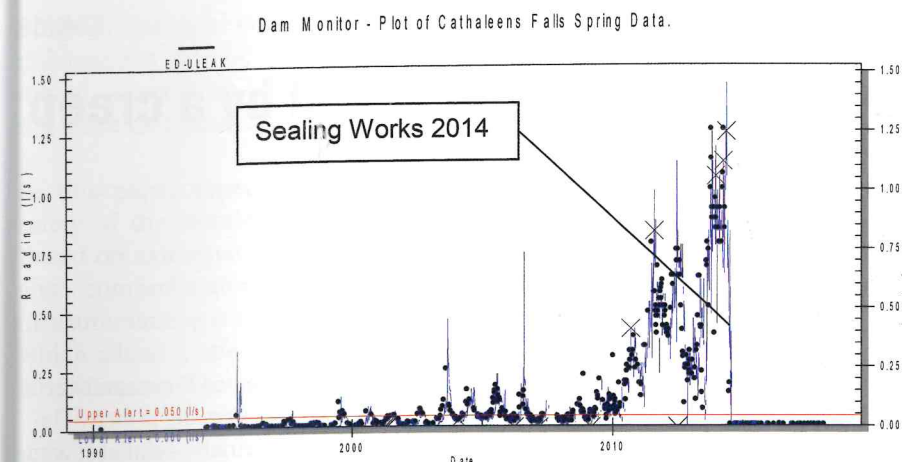
After an operating period of over 60 years, the mass concrete of the Cathaleen's Fall Dam showed leaks, particularly in the horizontal working joints. These joints were sealed in the course of the refurbishment with low-pressure grouting based on cement and microfine cement suspensions as well as synthetic resin. The entire work could be completed in autumn 2014. The diagram in Fig. 17 shows how successful the performed grouting works were in reducing the permeabilities.

Fig. 17 Leak on the downstream side of Block U; the results of sealing work can be clearly seen  
Bild 17 Leckage auf der stromabwärts gelegenen Seite von Block U; die Ergebnisse der Abdichtungsarbeiten sind deutlich zu erkennen
