Unter Hochspannung

Um die Pfeiler der Rederbrücke in Steyr wieder in Reih und Glied zu bringen, musste Spezialtiefbauer Keller Grundbau schweres Gerät auffahren.

TEXT: JOHANNES ZAUNER

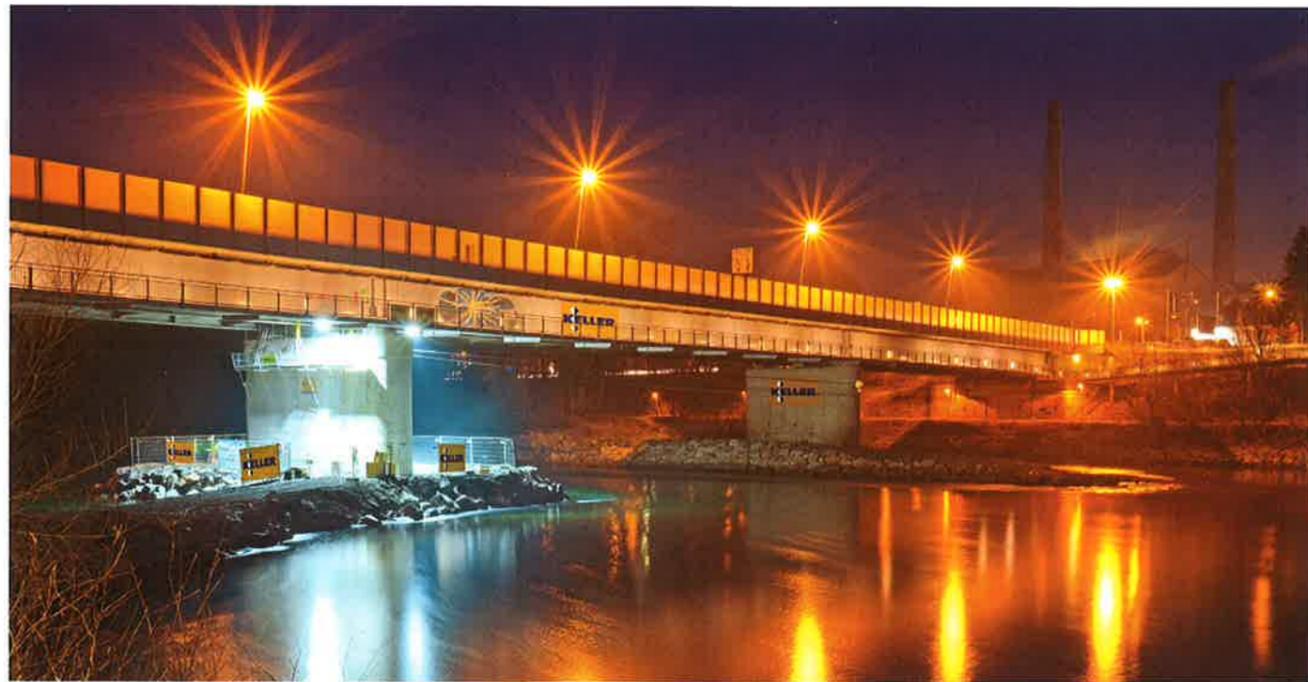
Übersichtsfoto mit der Arbeitsplattform und den Seilabspannungen (Bildmitte).

Das Hochwasser von 2013 hat bei der Rederbrücke in Steyr seine Spuren hinterlassen. Im Rahmen einer routinemäßigen Kontrolle wurde ein erheblicher Schaden am Fundament des Brückenpfeilers im Flussgerinne festgestellt. Zwischen Stahlbetonfundament und Spundwand klappte eine zirka 0,5 Meter große Fuge, und die Lagerstellung zeigte eine Ausmitte von rund 14 Zentimeter. Als Erstmaßnahmen wurden ein Fangedamm mit kubikmetergroßen Flussbausteinen und Schüttungen rund um das Pfeilerfundament errichtet. Diese Schüttungen hatten die Aufgabe, den Kolk aufzufüllen, und sollten eine Arbeitsplattform für die Spezialgründungsarbeiten schaffen. Die Spezialtiefbauarbeiten übernahm das Unternehmen Keller Grundbau. Zur Verhinderung weiterer ungünstiger Schrägstellungen wurden

am Pfeilerkopf vier Stahlseilbündel zu je sechs Einzellitzen befestigt und am gegenüberliegenden Ennsufer mittels vier Gewi-Pfählen verankert und vorgespannt. Mit Ankerkraftmessdosen wurden die Vorspannkräfte und deren Verlauf kontrolliert. Diese Abspannungen erfüllten außerdem den Zweck, das Spannungsniveau im Fundamentbereich während der folgenden Soilfrac-Mehrstufeninjektionen regeln zu können. Im Rahmen der Maßnahmen zeigte sich eine unregelmäßige Spannungsverteilung (350 kN/m^2 und 200 kN/m^2). Durch Erhöhung der Vorspannung aller vier Litzenbündel wurde die Verteilung der Pressung dergestalt verändert, dass für die Injektion und Rückdrehung „günstige“ Spannungsverhältnisse herrschten – sich die Spannungsverteilung also umdrehte.

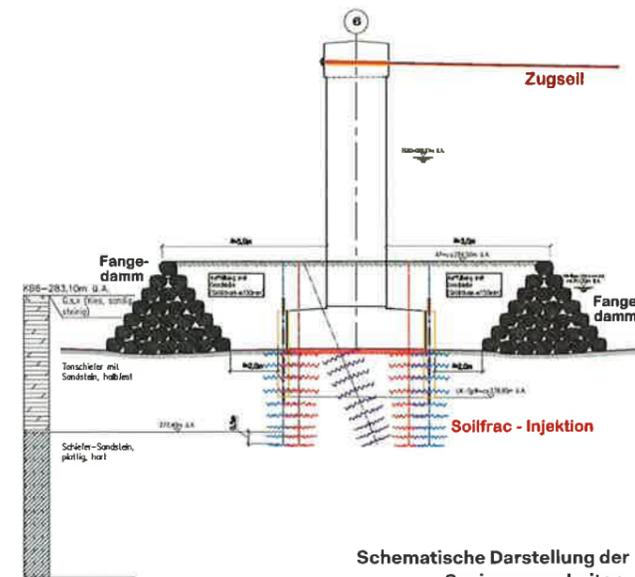
Schematische Darstellung der Sanierungsarbeiten.

Um die Auskolkungen aufzufüllen, die inhomogenen Bodenverhältnisse zu verbessern und den Pfeiler wieder in eine lotrechte Position zu drehen, wurde das sogenannte Soilfrac-Verfahren in einem nächsten Projektschritt angewendet. Bei der Soilfrac-Mehrstufeninjektion werden mit spezifischen Suspensionen – bestehend aus den Haupt-

komponenten Zement, Steinmehl und Bentonit – Wege im Boden geöffnet, in die diese Suspension eintritt und erhärtet. Durch Wiederholungen dieses Vorgangs wird eine Verästelung im Baugrund dergestalt erreicht, dass neben einer Erhöhung der Scherparameter mit der Zeit auch eine Volumenänderung (Ausdehnung) eintritt. In Kombination mit der Messtechnik kann die Injektionsabfolge dann so gesteuert werden, dass gezielt Hebungen beziehungsweise wie in diesem speziellen Fall auch Rückdrehungen eingeleitet werden. Während dieser Arbeiten wurde die Höhenlage des Pfeilers kontinuierlich

Mit dem Erreichen der definierten Werte für Hebung und Rückdrehung wurden die Abspannseile wieder demontiert. In Summe wurden etwas mehr als 200.000 Liter Suspension für die Stabilisierungs- und Rückdrehphase verpresst. Durch die Maßnahmen konnte eine Pfeilerhebung von rund fünf Zentimeter erreicht werden. Die erzielte Rückdrehung betrug zwischen 13 und 15 Zentimeter (oberwasserseitig im Kolkbereich geringfügig mehr als unterwasserseitig), womit die Lagerstellung wieder nahezu mittig ist.
