# Exceptional problems for grouting in power station construction in exposed locations

## Außergewöhnliche Aufgabenstellungen an die Injektionstechnik im Kraftwerksbau in exponierten Lagen

**Keywords** power station construction; grouting technology; waterproofing grouting; drilling and grouting technology

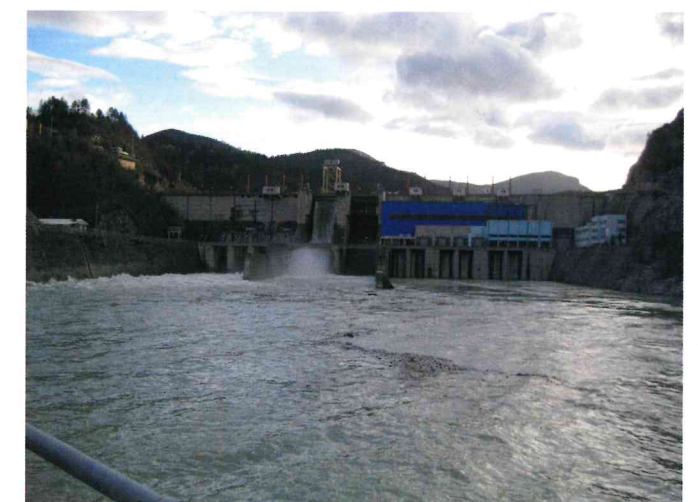
Fig. 3 Višegrad hydropower plant  
Bild 3 Kraftwerksanlage Višegrad

The Drina runs through one of the well-known karst regions of Yugoslavia. The dam site itself was investigated with numerous boreholes and described by the geologists as one of the most complex structures in this region. The limestone has widely varied jointing with large caverns under the dam foundation area.

Continuous measurement of water losses showed a massive increase of leakage from 1.4 to 14 m<sup>3</sup>/s in a period of about 20 years. Detailed geophysical measurements showed that a sinkhole had formed about 200 m upstream of the dam, into which the water from the reservoir ran underground and reappeared in the riverbed further downstream in the form of altogether six spring holes (Fig. 4). These investigations made clear that the existing grout curtain under the dam was either not embedded deep enough into impermeable ground or had already been partially destroyed by the high flow speeds.

This was to be followed by drilling up to ten boreholes or grouting holes in the headwater immediately above the dam to a depth of about 240 m. Depending on the results of the investigation boreholes, particularly with regard to any fissuring or caverns encountered, these boreholes

The client and consultant kept to the concept of filling with gravel material much too long. Large parts of the fill material were washed away again in the tailwater. Only with the use of targeted cement grouting could a significant reduction of the leaks be achieved. The use of modern concrete pumps with the injection of stable mortar pastes with UW compound additives was not possible due to the available infrastructure and the will of the client. In the view of the contractor, the waterproofing works would have been possible in a considerably shorter time with a better result.

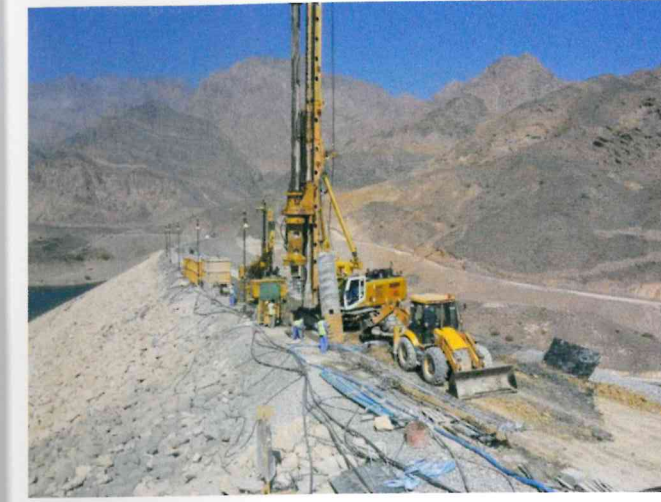
**Fig. 9** Diamec 282 drill in the control passage of the dam  
**Bild 9** Bohrgerät Diamec 282 im Kontrollgang der Sperre

The drilling works were carried out with a rotary drill rig Diamec 282 from Atlas Copco, also using the Wassara DTH hammer drilling system (Fig. 9). In parallel to this, water pressure tests (Lugeon tests) were carried out in order to be able to decide the further necessity of grouting measures. The permeabilities were generally very low, so only zones of high permeability were grouted.

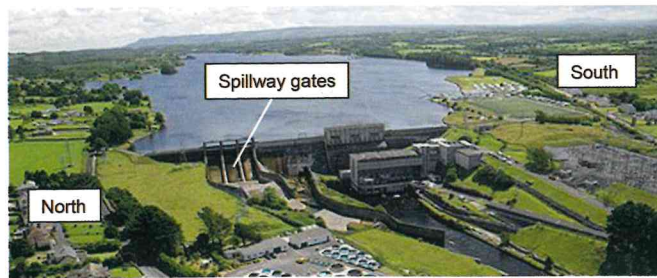
Fig. 10 Aerial photo of the hydropower station  
Bild 10 Luftbild der Kraftwerksanlage

The Cathaleen's Fall dam is part of a hydropower station with an installed capacity of 45 MW and lies on the River Erne in Ballyshannon, in County Donegal in Ireland [4]. The owner and operator of the facility is the ESB (Electricity Supply Board) Group. Construction of the concrete gravity dam started in 1946 and was completed in 1955 (Fig. 10).

Over the operating time of more than 60 years, leaks have appeared in the mass concrete of the gravity dam, especially at the working joints. The largest leaks occurred in the control passage next to the headwater side. In 2014, Züblin Spezialtiefbau Ges.m.b.H. received an order from ESB to repair the facility on the basis of grouting with Portland cement, fine cement and microfine cement as well as synthetic resin grouting.

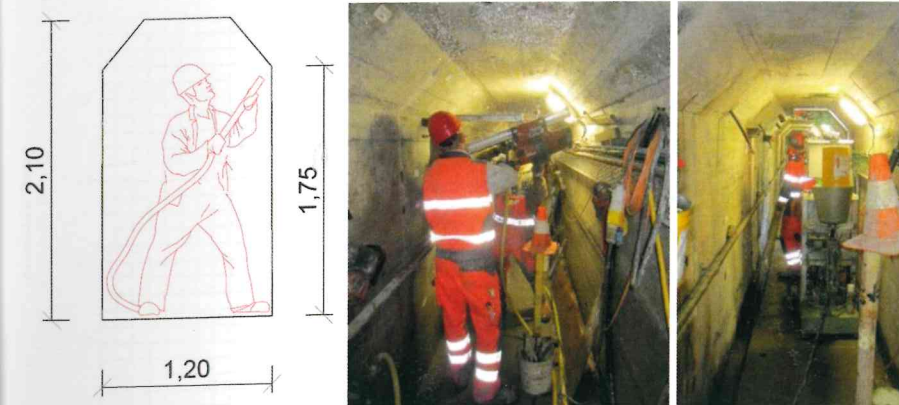
Fig. 11 Drilling work from the control passage (Hilti DD200)  
Bild 11 Bohrarbeiten aus dem Kontrollgang (Hilti DD200)

The restricted space in the control passage with a height of 2.1 m and width of 1.2 m and the possible drilling geometry of 360° demanded the use of a lightweight drill. A rotary drill DD200 from Hilti (Fig. 11) was used. The grouting holes were drilled as by rotary core drilling with
