### Spektakuläre Meeresenge

Der sicherlich spektakulärste Teil des Bauabschnitts BC1 war die Unterquerung des Bosphorus in Senkkastenbauweise. Die beiden Tunnelröhren wurden in offener Bauweise errichtet, die elf Stahlbetonsegmente im Dock und schwimmend erstellt. Im Anschluss wurden diese in einen von Schwimmbaggern errichteten zehn Meter breiten und sieben Meter tiefen Graben in 60 Meter Tiefe millimetergenau abgesenkt und platziert. Über Dichtungseinheiten verband man die Segmente, bedeckte sie mit Erdreich und zog eine abdeckende Betonschicht ein. Am 29. 10. 2013, dem 90. Gründungstag der türkischen Republik, wurde der Abschnitt BC1 feierlich eröffnet. □

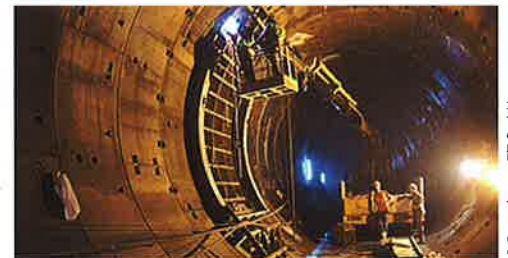
Die Querschlag-  
erstellung im TBT  
in Istanbul.
